# 马尾区阳光学院六期建筑工地“5·20” 一般高坠死亡事故调查报告

马尾区人民政府事故调查组

2025年9月12日

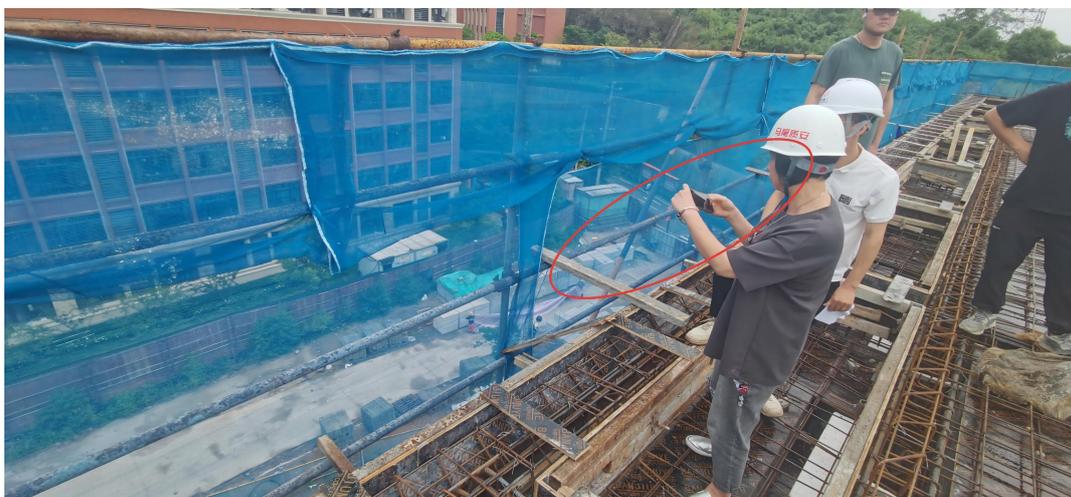
图 1 2-1b#楼五楼楼面（红圈为蒋\*松（死者）违规堆放管材处，事故发生后管材被搬离）

死者蒋\*松安全意识淡薄，自我安全防护意识较差，对作业环境存在的危险风险预见性不够，用于水电安装的管材搬运至5楼屋面防护栏杆堆放，在雨天湿滑的场地里靠近防护栏杆进行搬运管材作业，由于管材堆放过高，脚踩在管材上进行作业，不慎从2-1b#楼顶防护网处失足坠落，是本起事故的直接原因。

**顶丞建工公司安全管理不到位：**（1）安全隐患排查治理不到位。顶丞建工公司未认真落实隐患排查治理制度，对作业现场存在的隐患排查不到位，未能及时发现2-1b#楼顶防护栏杆旁违规堆放管材的事故隐患。

**1. 施工单位：**顶丞建工公司要深刻汲取“5·20”事故教训，切实落实企业安全生产主体责任，要针对存在问题，严格落实全员安全生产责任制，压实安全管理员责任，加强对作业现场安全生产工作督促、检查力度，开展全面的隐患排查工作，对存在的事故隐患进行整改，严格按规范要求做好高处作业安全防护，加强职工教育培训，增强员工安全生产意识，严防生产安全事故发生。

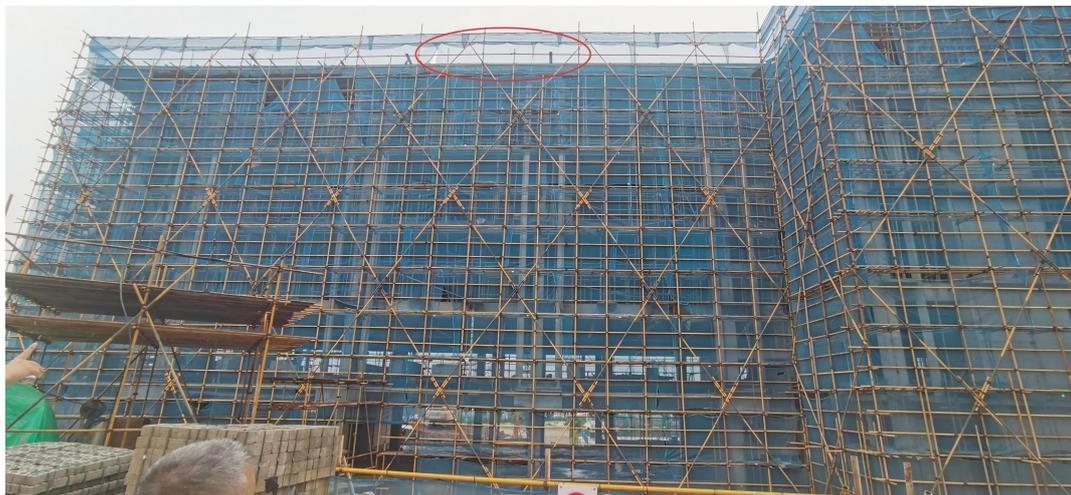
图 1.2 2-1b#楼施工现场（红圈为蒋\*松（死者）违规堆放管材处）

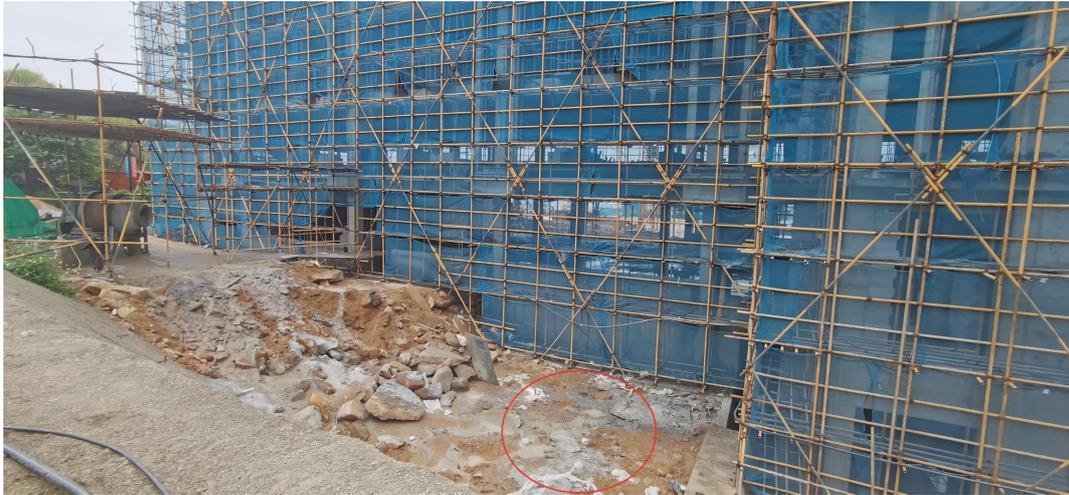
图 1.3 2-1b#楼施工现场（红圈为蒋\*松（死者）坠亡地点）
