马尾亭江福州佳宁电气设备有限公司 “5.3”一般高坠事故调查报告

马尾区政府事故调查组

2025年10月16日

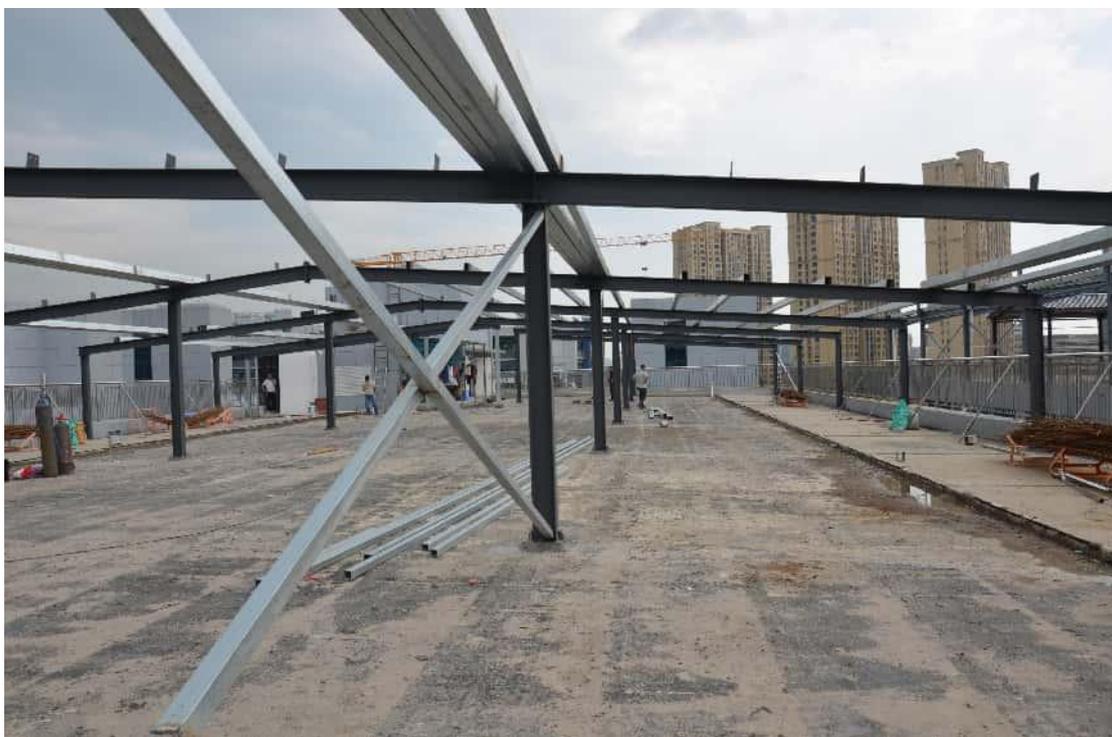
事发现场位于马尾区亭江镇亭江路66号万洋众创城B区B29栋佳宁公司屋顶。屋面架设钢结构框架，钢结构框架沿着屋面东西走向架设（见图1），屋面南侧楼边缘防护栏杆处，东西方向堆放二堆布满铁锈的钢筋，屋面地面上散放着若干檩条，钢结构

图 1 事故现场东西向照片

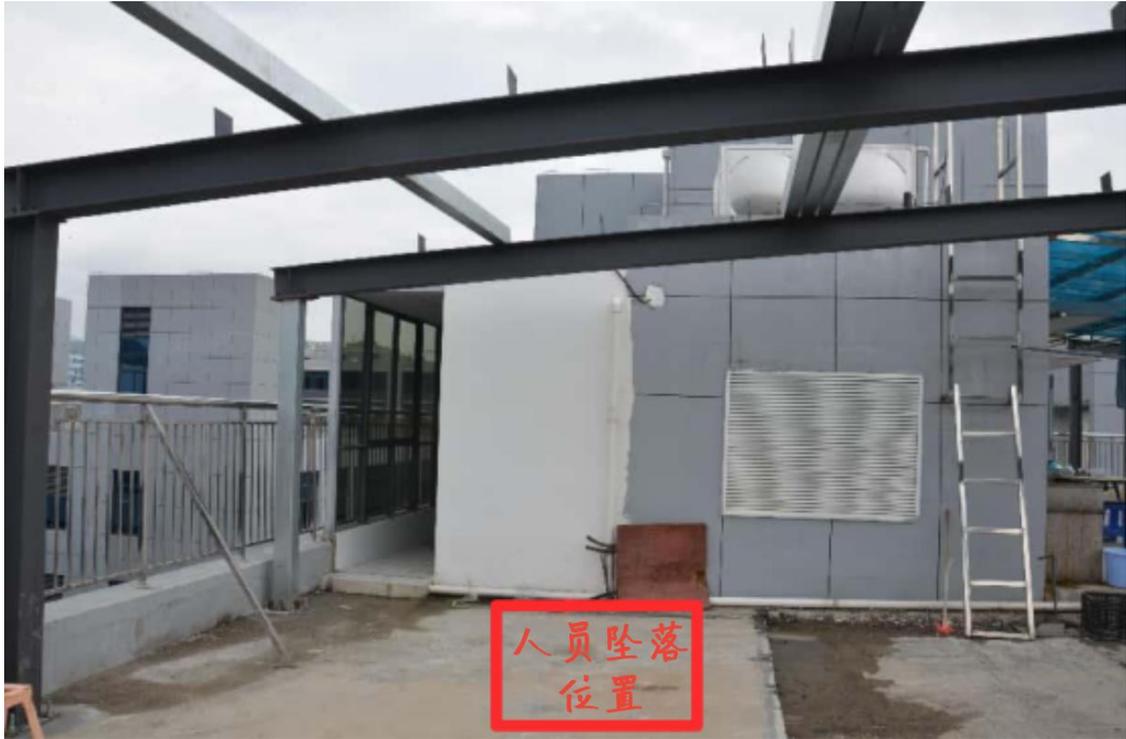
框架立柱上沿着东西方向水平架设檩条。赵某雨坠落位置靠近屋顶风机房，坠落位置钢结构框架上架设檩条（见图 2、3），南侧檩条距离地面垂直高度 3.18 米，北侧檩条距离地面垂直高度 3.01 米。事故现场西北侧电梯通道内放有两条安全带及两顶安全帽（见图 4、5）。现场未见脚手架、钢结构框架上未见用于挂扣安全带的安全绳等防护措施。

图 2 赵某雨坠落位置照片

1. 事发项目现场高处作业^[1]无脚手架、安全绳等防坠落措施，安全防护措施不足，导致事故发生；
2. 赵某雨未取得高处作业相关资质^[2]，对高处作业风险及相关注意事项预估不足，导致事故发生。

（一）严格落实施工现场安全管理措施

光迪公司要认真汲取事故深刻教训，按照安全生产法等法律法规规定，建立健全全员安全生产责任制等安全生产管理规章制度和操作规程，层层落实责任，确保员工各司其职、各负其责；要强化施工人员的安全生产教育培训，教育、督促员工熟练掌握、严格执行各项规章制度和安全操作规程，特别要加强高处作业等特种作业的安全交底，加强自我安全保护意识；要对项目施工现场进行全面的安全风险检查，认真排查整治安全隐患，确保项目工程施工各个环节安全，严格落实施工现场高处作业等特种作业安全管控措施，强化特种作业人员资格管理，杜绝无证上岗，保

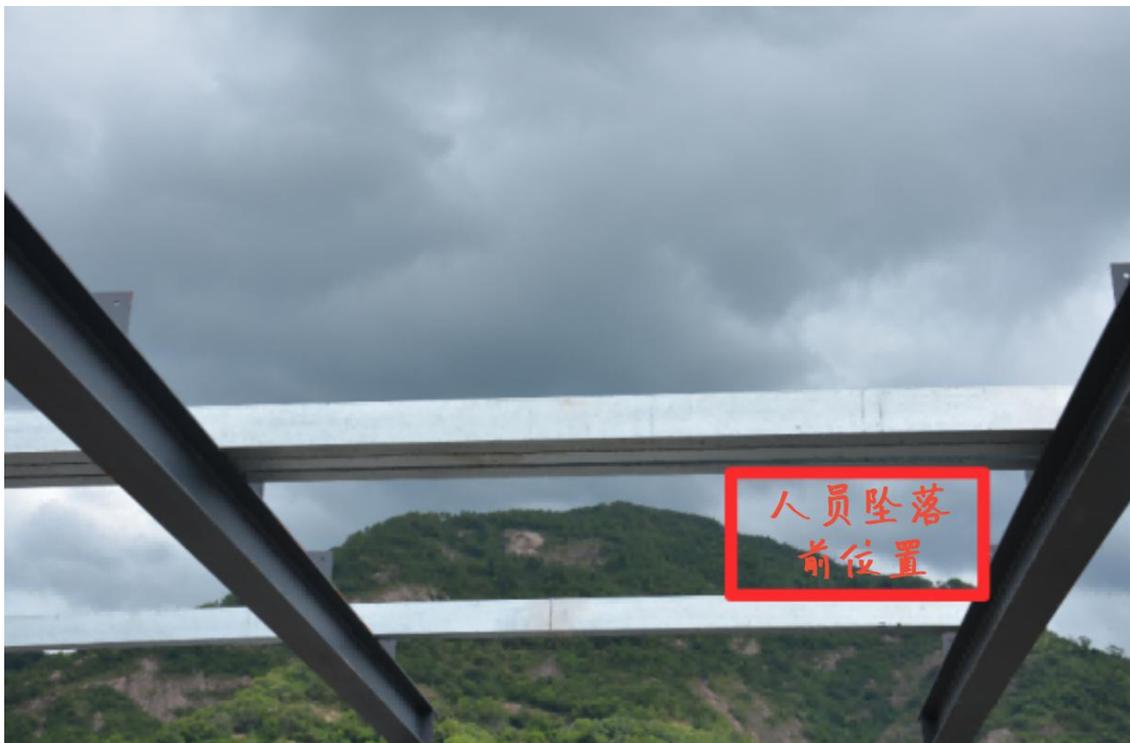
图 3 高坠发生位置檩条全貌暨赵某雨坠落前所在大致位置

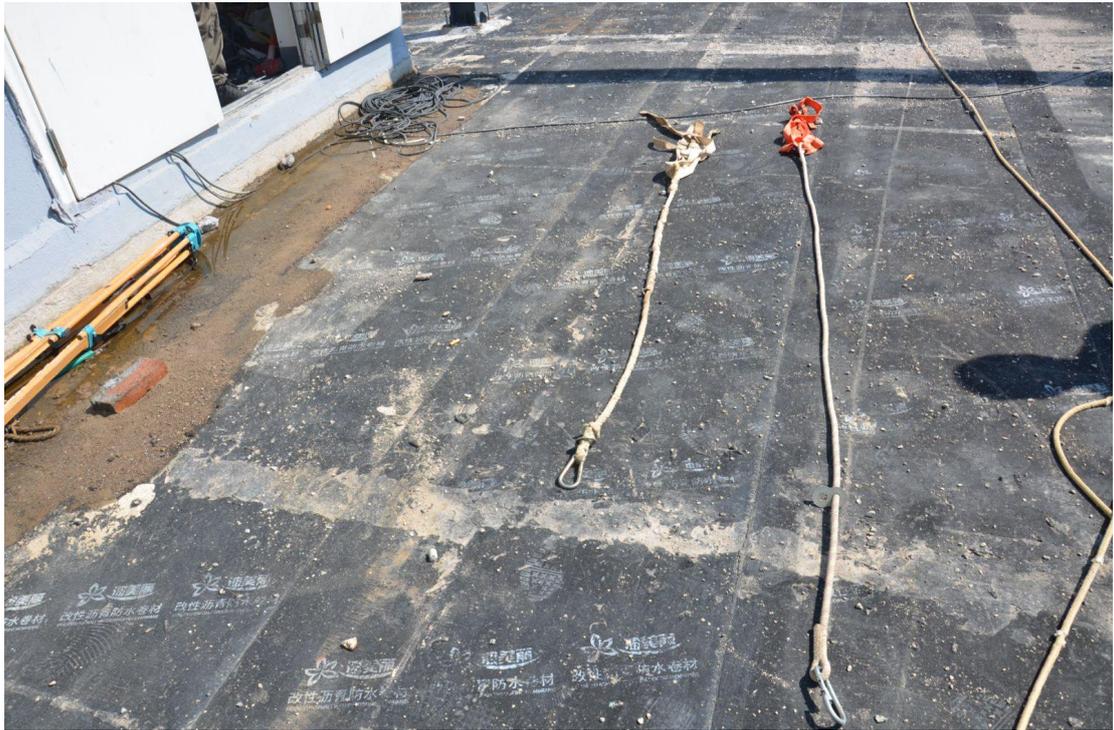
图 4 西北侧电梯通道内散放的工具内发现的两条安全带

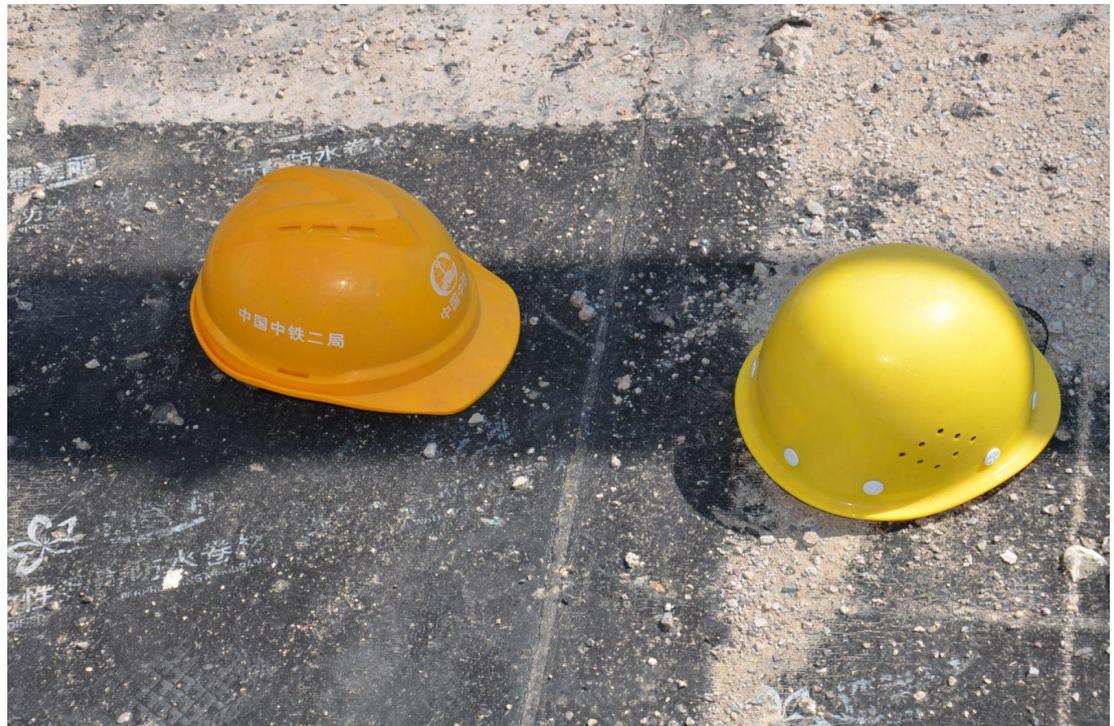
图 5 西北侧电梯通道内散放的工具内发现的两顶安全帽
