# 马尾亭江福建爱博维康光学有限公司“4·8” 一般机械伤害事故调查报告

马尾区政府事故调查组

2026 年 8 月 6 日

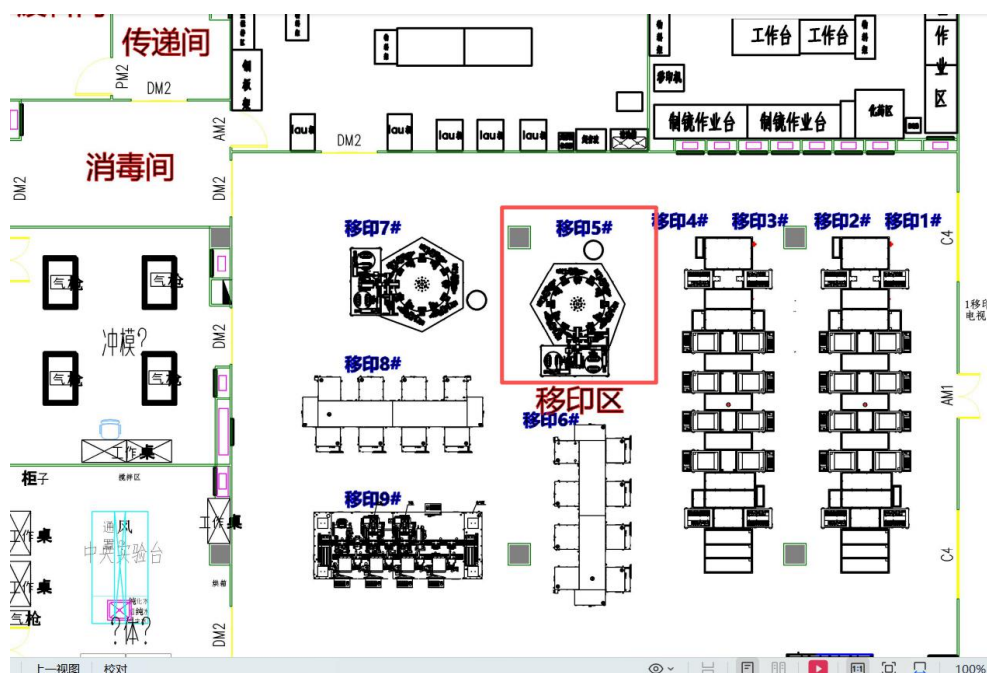
图 1 移印车间平面布置图

事发现场位于爱博维康公司二层移印车间（详见图 1）。事故设备名称为 YNK 凹模彩膜移印设备（以下简称移印机），型号：PCL-SR-1A-2400，序列号：2014010424001，整体尺寸：3100\*2550\*2200mm，额定功率：9.8KW，总重量：3000Kg，出

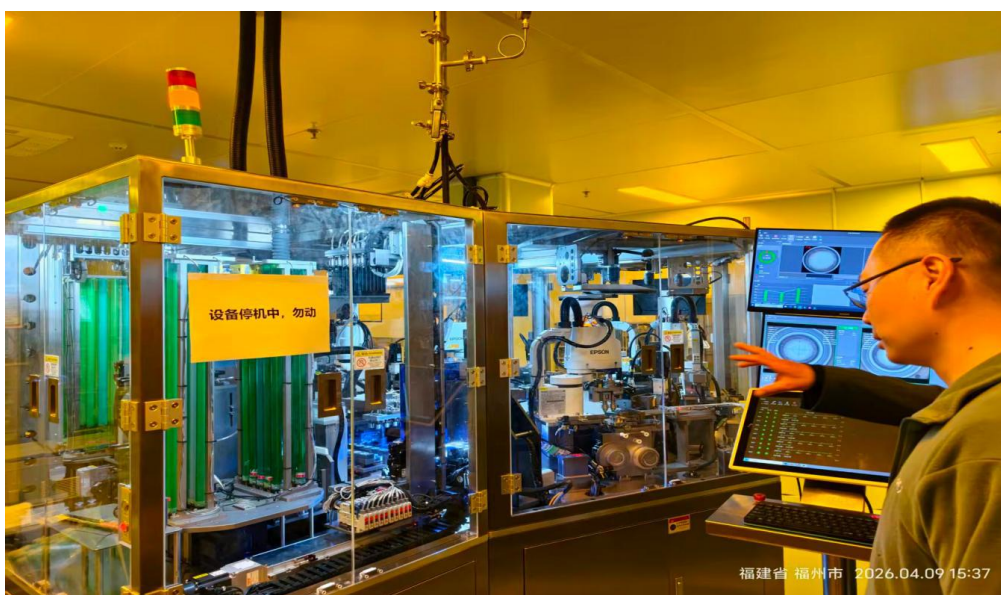
图 2 发生事故移印机

平方和公司 对移印机制定《凹模移印设备操作培训》手册，爱博维康公司制定《移印作业指导书》《平方和移印机操作规程》两项操作规程。移印机设备门上贴有“警告：机器运转时禁止开门”警示标志（详见图 2）。

该设备主要用于软性亲水接触隐形眼镜移印工序，主要操作流程为清洁钢板→装墨→手工刮墨→墨杯钢板上机→设备运行投产。生产期间设备操作员工根据生产状况更换墨杯或处置异常工况。事故调查组查阅移印车间过往视频监控记录，发现移印车间员工多次出现在设备运行期间将肢体探入设备的行为。

4月8日23时12分，吴\*\*在移印机5#作业时观察到移印机内部异响，打开设备门将身体探入移印机内部，随即被移印机内

事故的直接原因是吴\*\*违反《平方和移印机操作规程》<sup>[2]</sup>，在移印机未停止运行时打开设备门，将身体探入移印机内部，被机械臂夹住头颈部，导致事故发生。

实习人员的岗前培训教育，确保从业人员知悉并掌握工作岗位存在的危险因素及防范措施，严禁未经安全培训教育或未通过考核的人员上岗作业；二是要依法设置安全管理机构，足额配备安全管理人员；三是要严格落实公司安全生产责任考核，加强对公司管理层履职情况考核，对安全生产责任考核不合格的，一律从严处置；四是要严格督促员工遵守公司的规章制度及操作规程，采取有效措施及时发现并纠正违规作业行为；五是要对涉事及厂内其他设施设备开展全面风险辨识及隐患排查，确保设备本质安全落实到位。
